Angermann Machinery &
Equipment GmbH & Co.KG
ABC-Strasse 35
20354 Hamburg

BERICHT

Inspektion einer Heidelberg SM102-4P3, Baujahr: 2005 / Masch.-N° 546.764 / Zählerstand: 203.986.8xx Drucke.

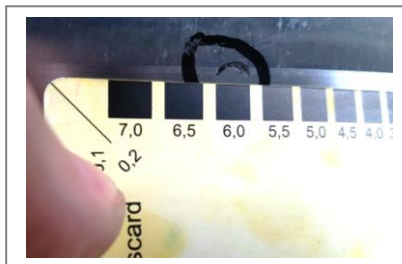
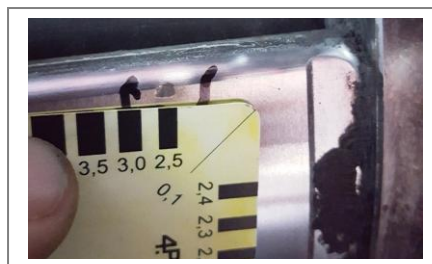
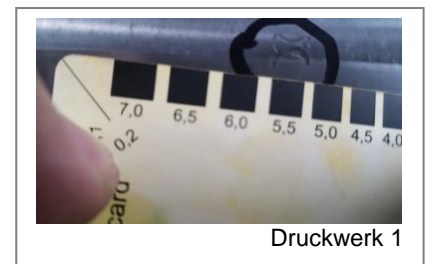
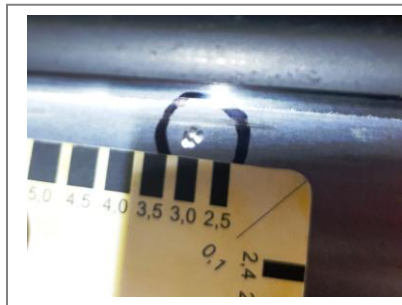
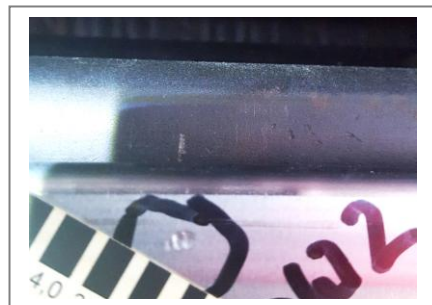
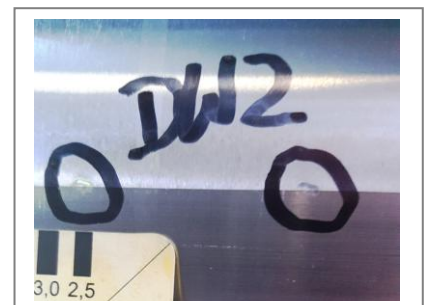
Abschließend wurden Flächenabzüge (kiss print) in allen vier (4) Druckwerken durchgeführt. Dabei konnten unregelmäßigkeiten im Zylinderrundlauf vollständig ausgeschlossen werden. Schäden an Platten,- Gummi,- und Druckzylinder wurden nur in den Druckwerken I und II festgestellt. Diese befinden sich am Druckanfang, mit einem Durchmesser von 2,5 bis 6mm, jedoch liegen diese außerhalb des Druckbereiches und sind auf dem Druckbogen nicht sichtbar.

Die Platten,- Gummi,- und Gegendruckzylinder der vier(4) Druckwerke zeigen in den Druckwerken 1 und 2 minimale Schäden (Eindrücke) an der Vorderkante am Platten,- und Gummituchzylinder. Eine Reparatur ist, zur besseren Vermarktung der Maschine, dennoch zu empfehlen.

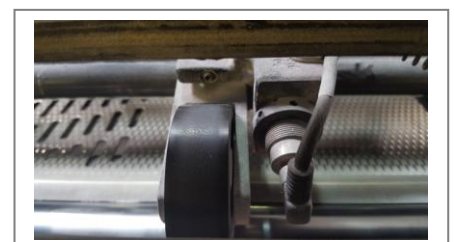
Einzig eine Fehlermeldung ist feststellbar: Die Taktrolle an der Paketkontrolle hat Ihre Verschleißgrenze erreicht und sollte ausgetauscht werden.
